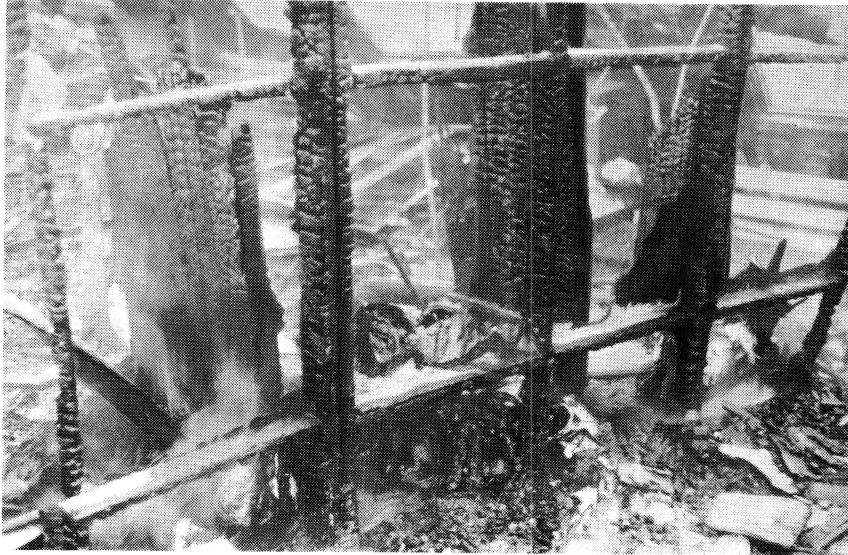
Bild 20 Brandspuren an einer Holzwand

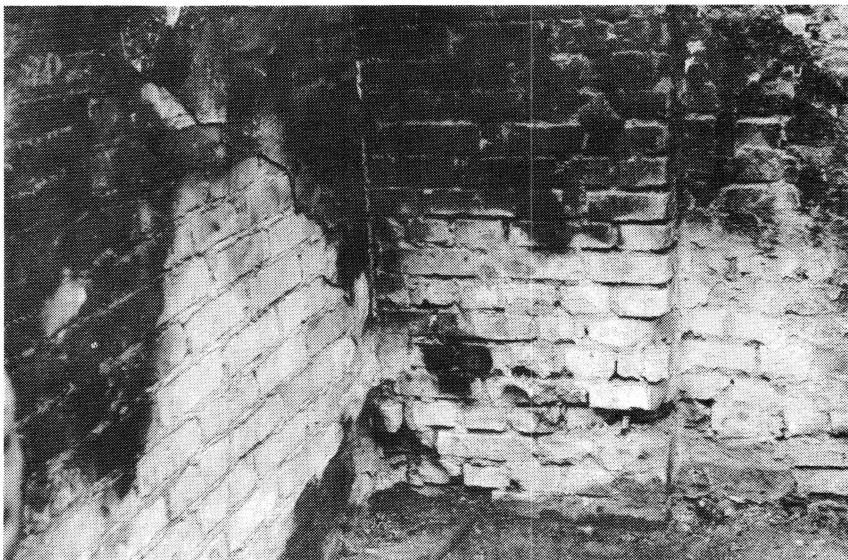
Bild 21 Hitzeeinwirkung an einer Mauer
