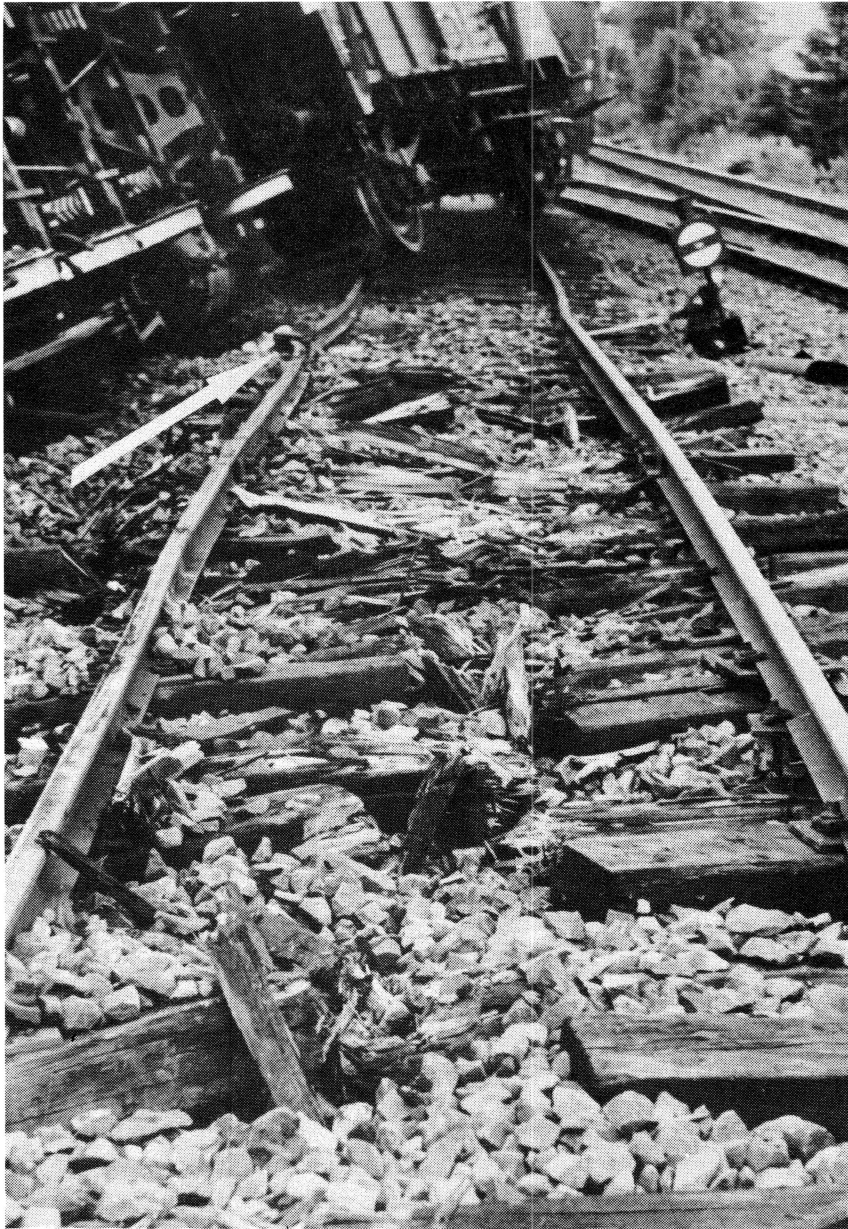
Bild 29 Oberbauzerstörung durch Entgleisung
