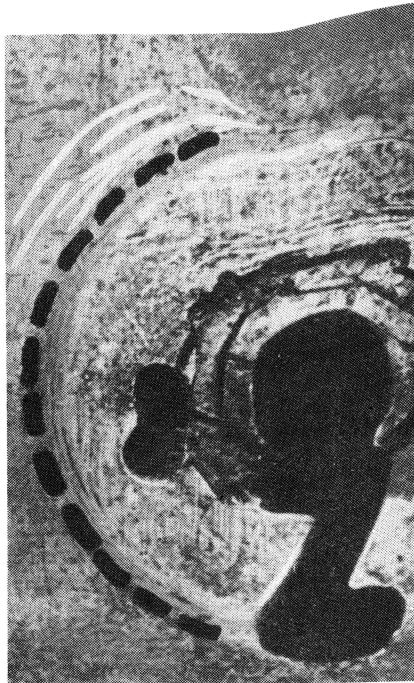
Bild 91 Spuren eines schloßfremden Werkzeugs an dem Schloßriegel

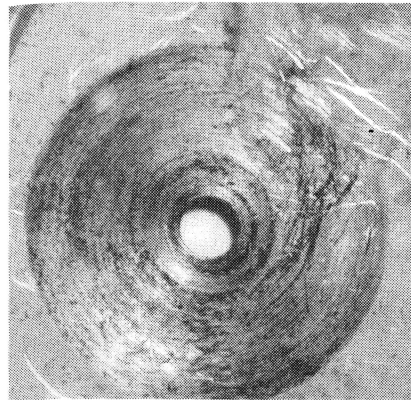
Bild 90 Durch Sperrhaken verursachte Schartenspur und Kratzer außerhalb des Schlüsselbartradius auf dem Schloßboden

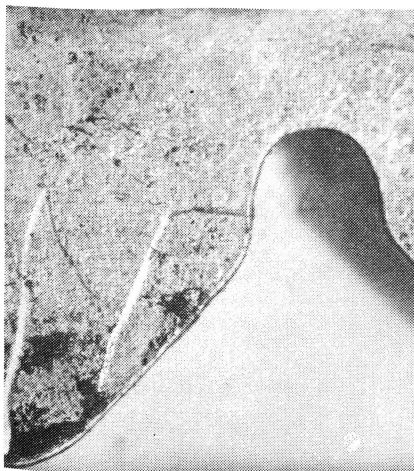
Bild 89 Auf dem Schloßboden befindlicher Schlüsselbartradius mit Spuren eines schloßfremden Werkzeugs (links)

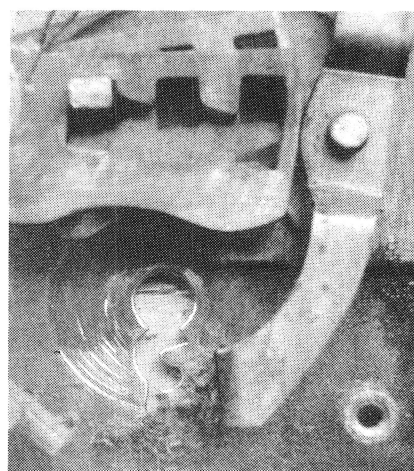
Bild 92 Schlüsselspuren auf dem Boden eines Chubbsschlusses
