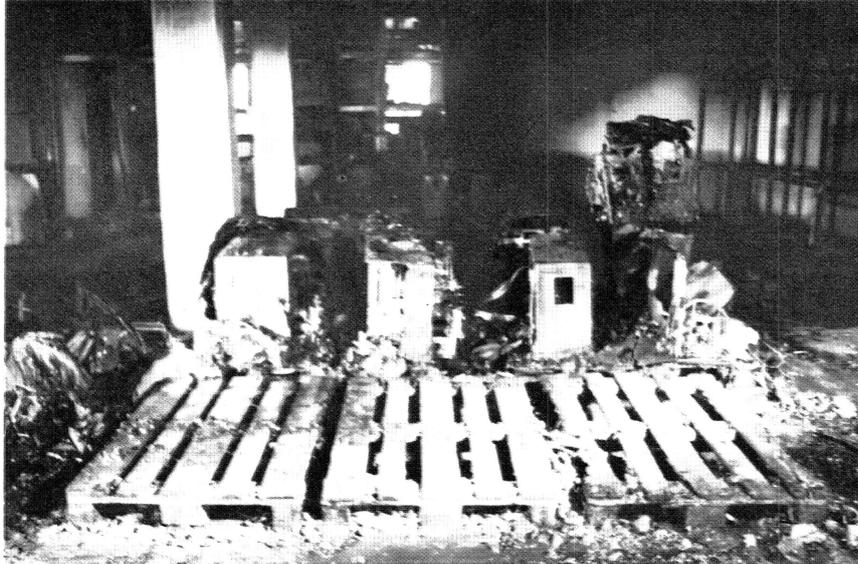
Bild F 16 Zustand nach dem Beräumen, Brandzehrungen an der Oberseite der Paletten

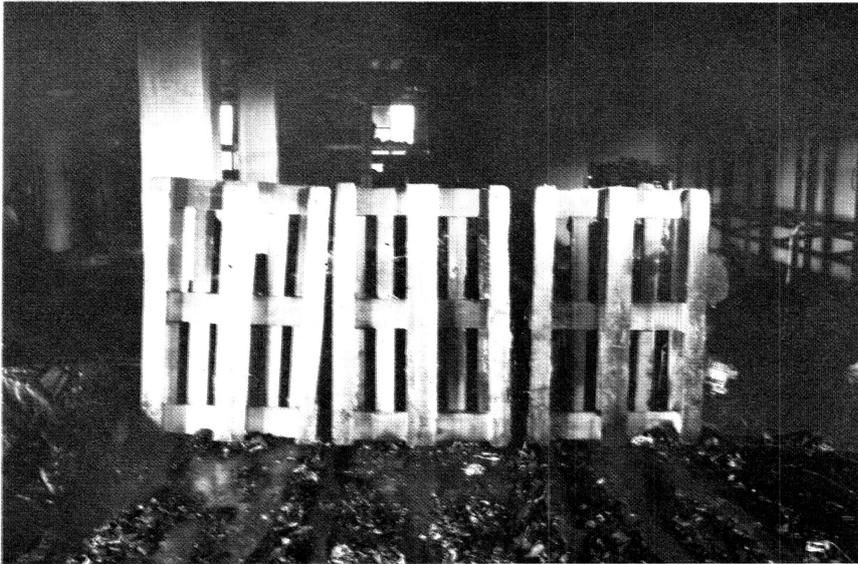
Bild F 17 Brandzehrung an der Unterseite der Paletten
