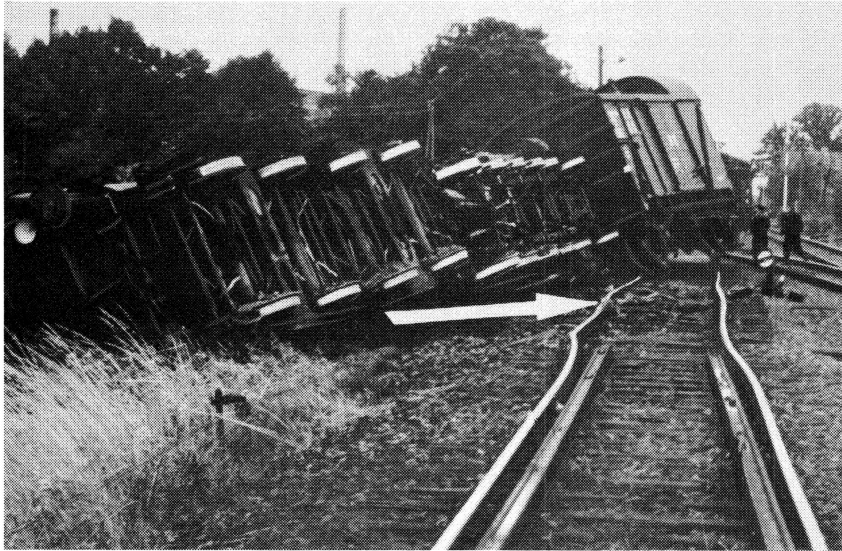
Bild 34 Entgleisung infolge nicht abgelegter Gleissperre

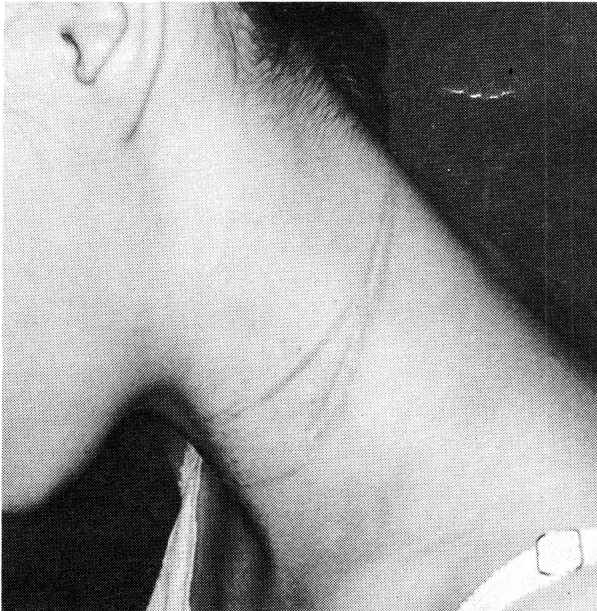
Bild 35
Drosselmarken-
abdruck am Hals
