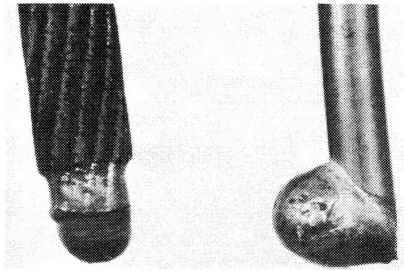
Bild 53 Kurzschlußtypische Schmelzperlen an Kupferleitung
