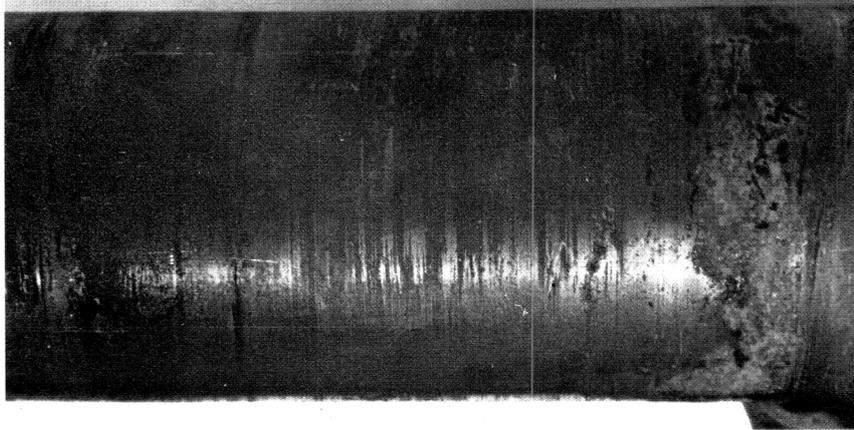
Bild F 30 Rostnarben an einer Welle

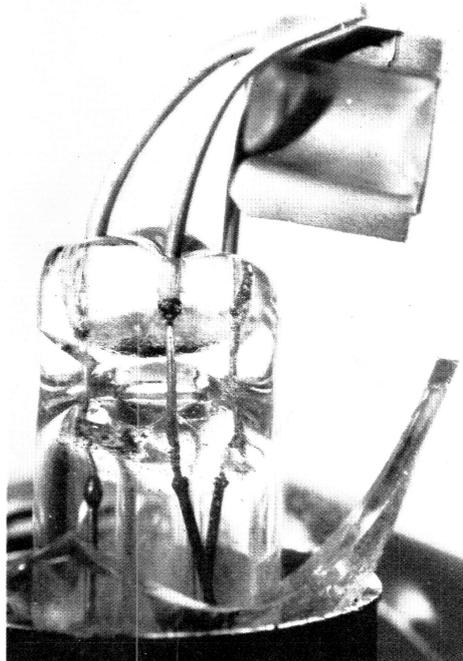
Bild F 31  
Anlaufmarken  
an einer Abblendkappe  
einer Biluxlampe
